자동차 배출가스검사·시동불량 정비중 사망사고 발생경보 안내

Quick Message

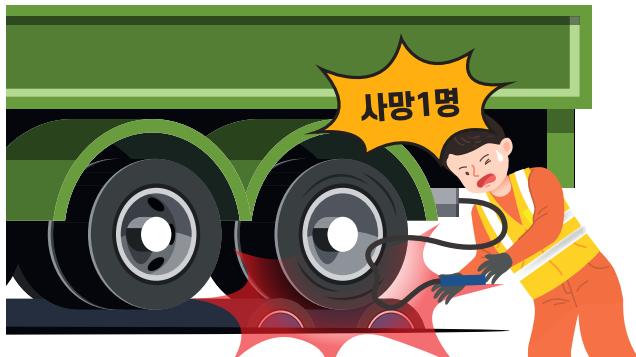
< 22. 7. 11. 배출가스 검사 중 >

배출가스검사(2인1조)시

매연 측정프로브 제거 과정에서
측정프로브와 함께 회전 중인 차량 뒷바퀴와
동력계 로울러 사이에 말려들어감

- 2인1조 협업시, 자신의 검사·정비로 인해 협업 근로자가 위험한 상황에 노출되지 않도록 조치
- 수동변속기 자동차는 시작 전 및 종료 후 반드시 주차(P) 또는 중립(N) 위치 확인
- 검사 중, 회전부(위험영역)에 접근금지 또는 방호덮개 설치

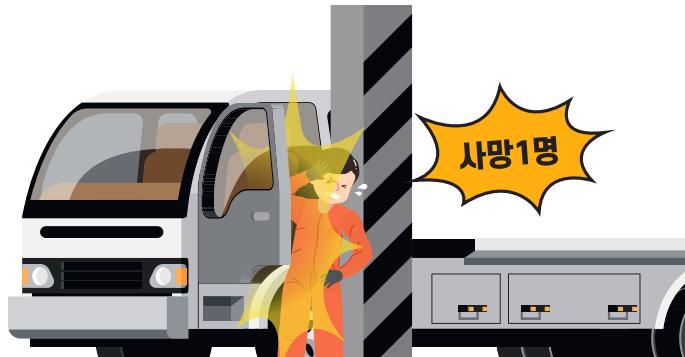
< 22. 8. 3. 차량 정비 중 >

시동불량 차량 점검중

원인미상의 발진으로
차량이 리프트 지주대에 충돌하였고
차량 문과 차량 운전석 사이에 끼임
